# 人工林の皆伐と 保水力の関係

雨水遮断力の洪水緩和機能を活かす

蔵治光一郎（東京大学教授）

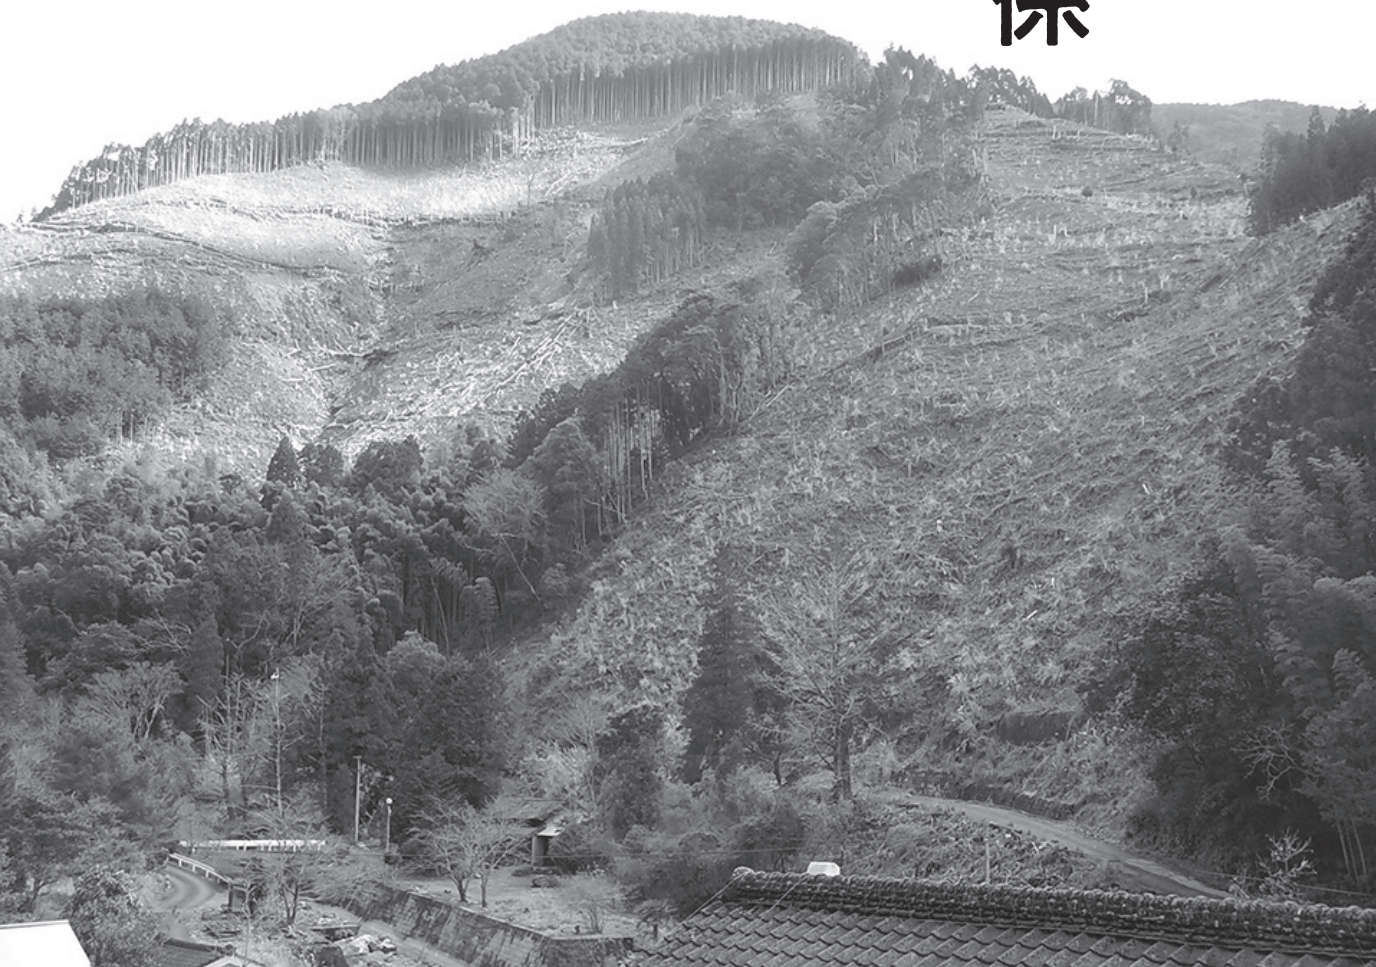
集落のすぐ近くの裏山で進行している皆伐。2020年7月豪雨時に、左側の皆伐跡地で土砂崩れが起き、流下した土砂が擁壁を押し倒し、家屋が被災した（八代市坂本地区市ノ俣）

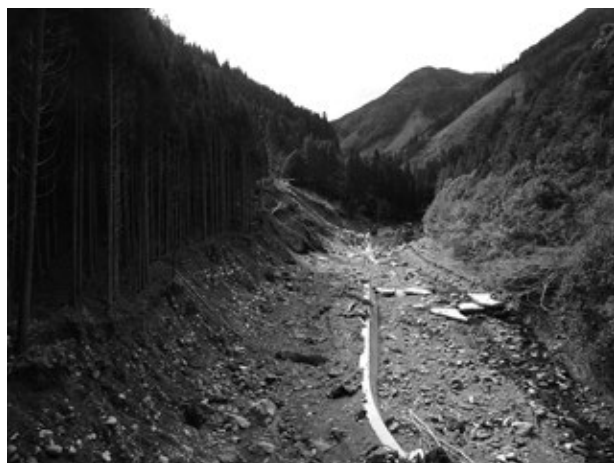
間伐されずに放置された人工林（左側）が、災害前は中央の白い擁壁（一部が倒れている）まで連なっていた。川の増水で水位が擁壁を越えたことにより樹木が根こそぎ倒れ、下流へ流された（球磨村川島の楮木川）

豪雨ほど大規模ではなかったものの、林道・作業道・搬出路の法面の表層崩壊や皆伐跡地の表面侵食が多く発生していました。また流木の発生源として、溪流近くまで植林され、放置された人工林が、溪流の増水によって根こそぎ流亡したケ
